Vady reflektorů a plastových dílců

Petr Šmíd, Pavel Pavlíček

Společná laboratoř optiky Univerzity Palackého a Fyzikálního ústavu
Akademie věd České republiky,
Olomouc

- Úkol
 - vývoj metody/metod pro automatickou identifikaci vad v krytu předního světlometu.

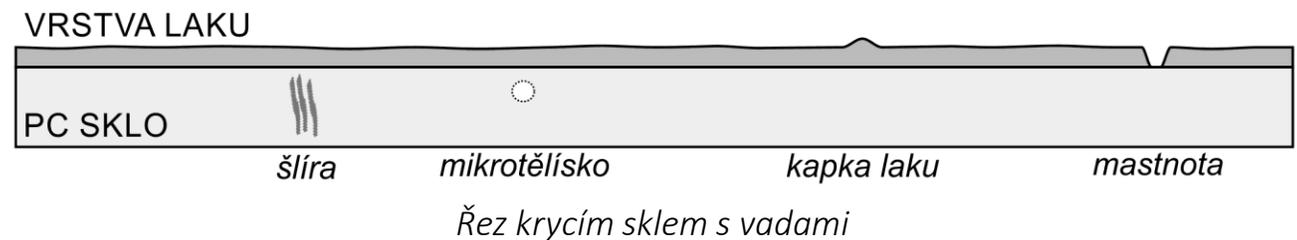
Krycí sklo předního světlometu

- Kde detekujeme vady
 - čelní průsvitná plocha.

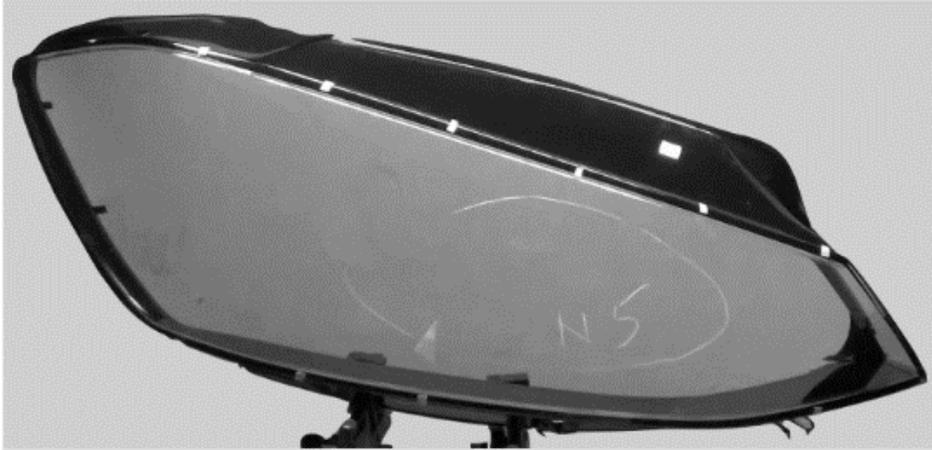
Sledovaný objekt s vadou v průsvitné části

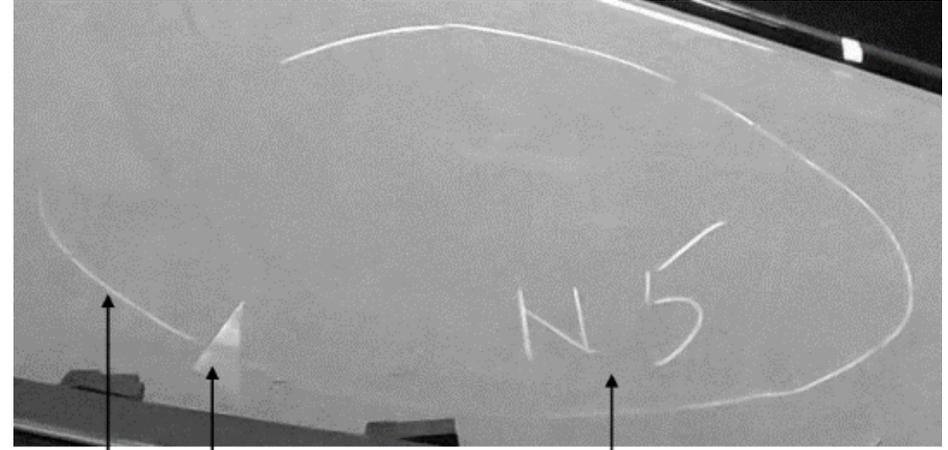
Detail označení pozice vady

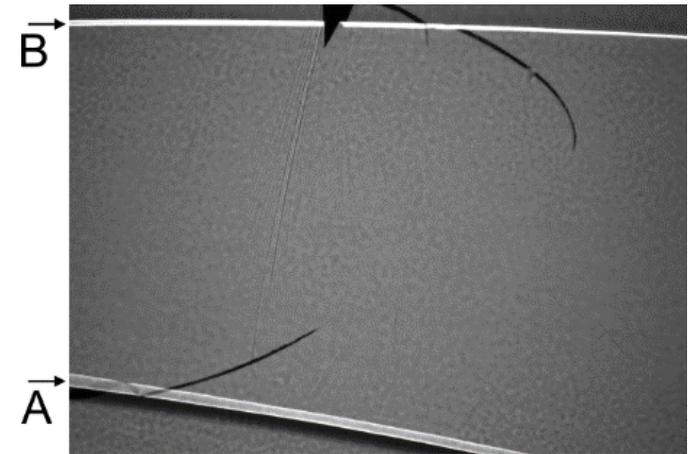
Obraz pozorovaný kamerou

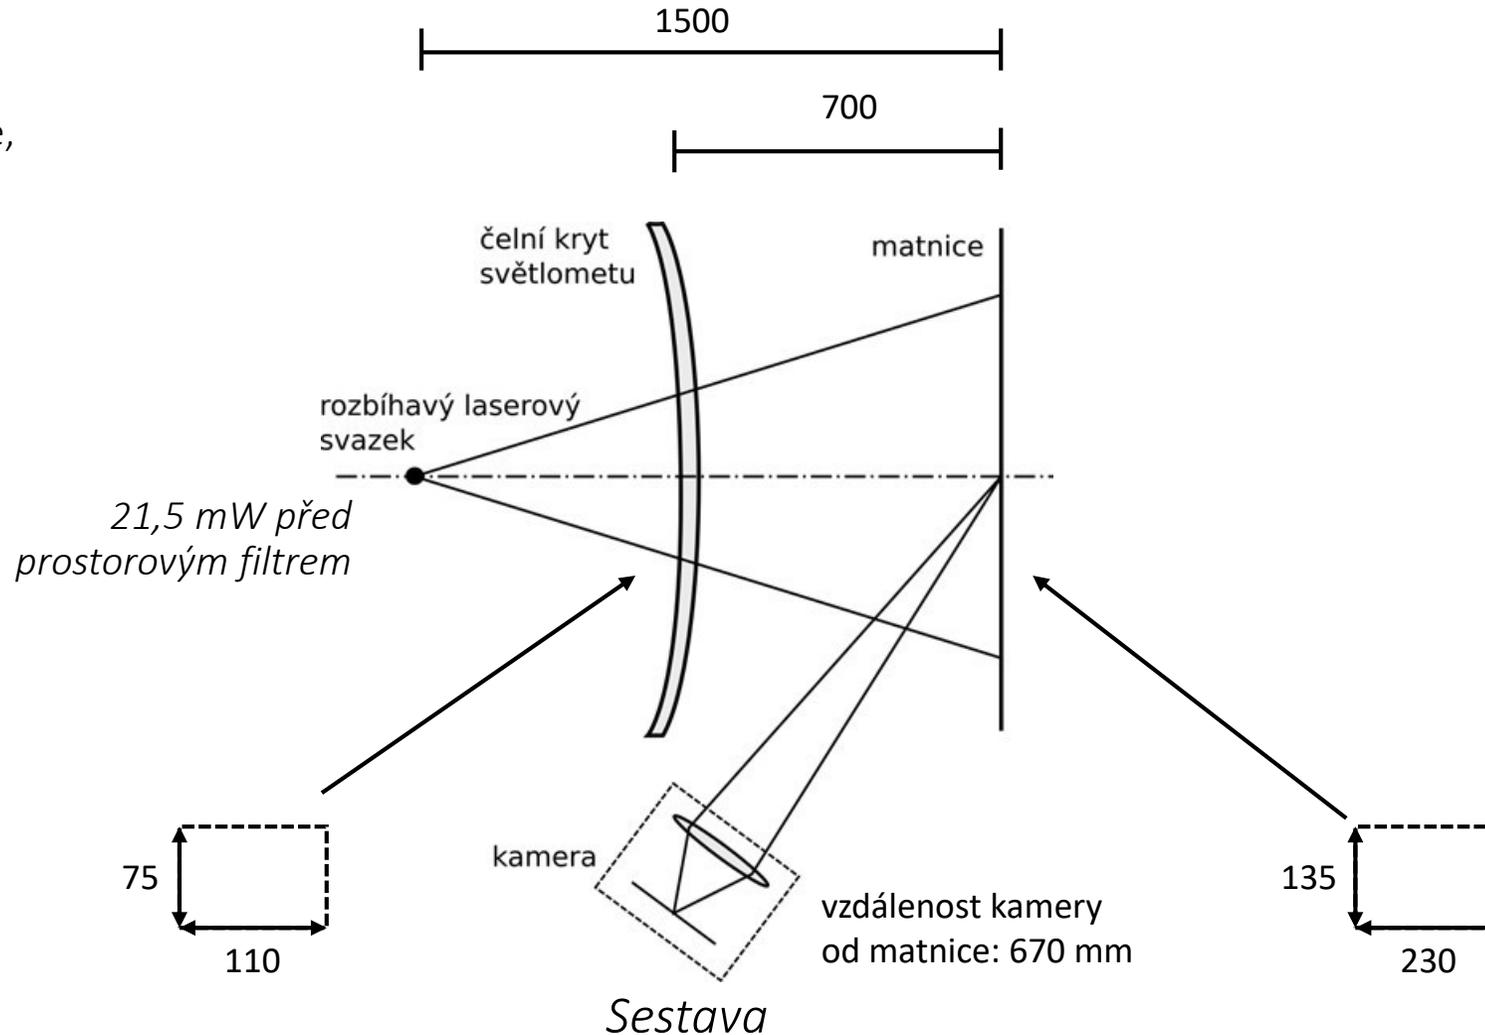
Průchod světla krytem - koherentní zdroj světla

Fresnelova difrakce

- amplitudové,
- fázové.
- Krok skenování
 - 0,25 mm.

Sestava umístěna na antivibračním stole

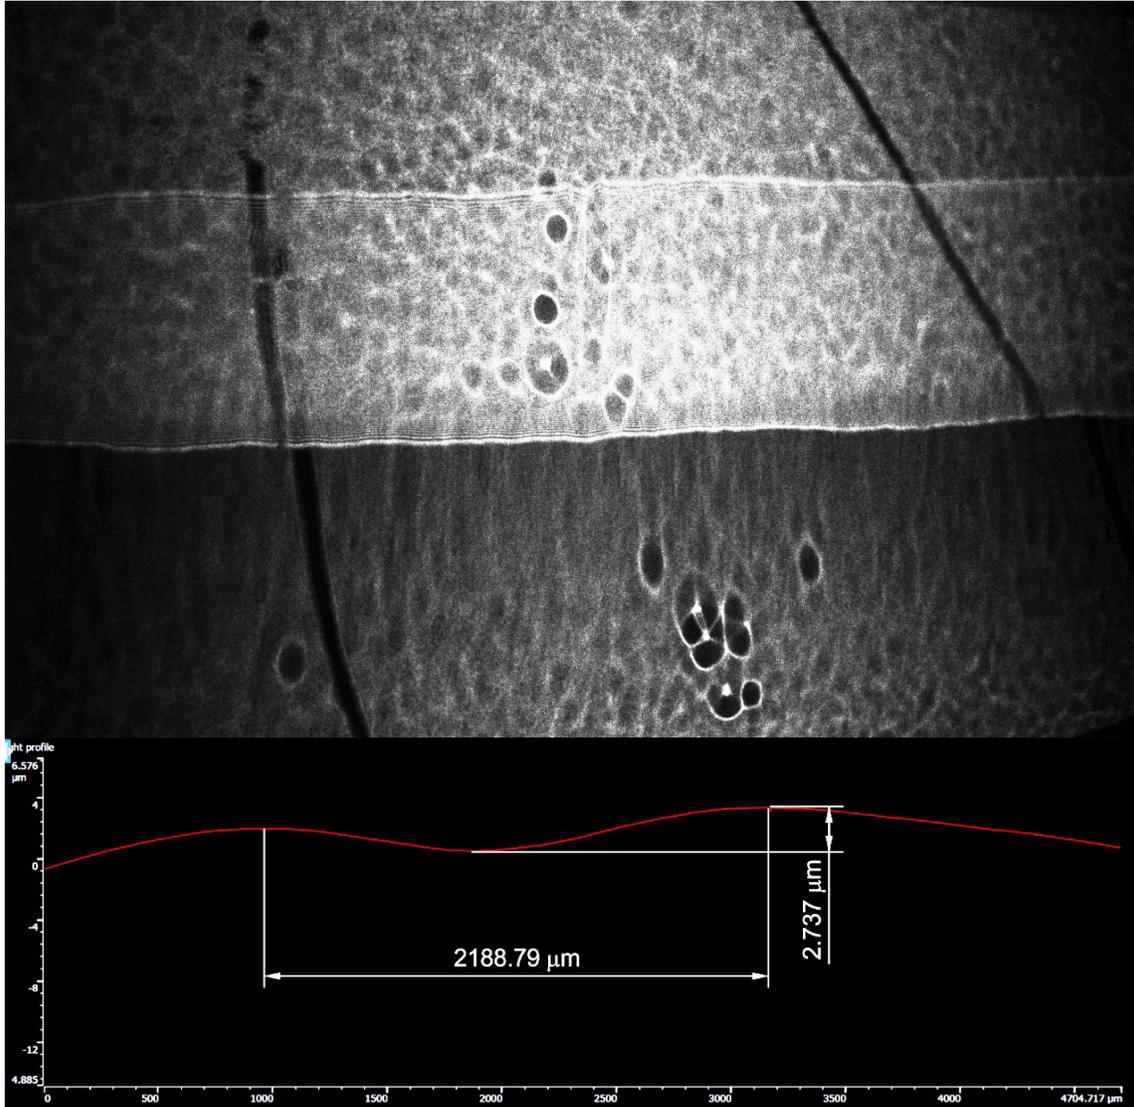
Průchod světla krytem - koherentní zdroj světla (Fresnelova difrakce)

voda na povrchu skla pod lakem

Vada	Metoda na bázi Fresnelovy difrakce (%)
mastné zevnitř, škrábanec	0
voda na povrchu skla pod lakem	100
matné (nerovný povrch výlisku pod lakem)	0
mastné/voda na povrchu skla pod lakem	100
prach na povrchu skla	100
poškrábáno	0
zástřík	50
cizí tělísko	75
šlíra v čiré	75

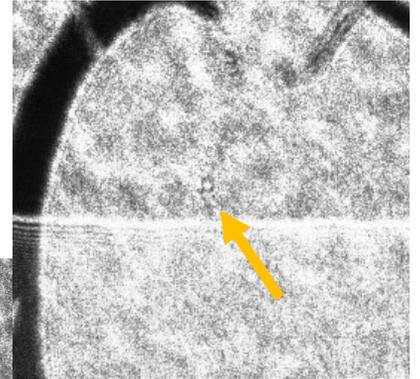
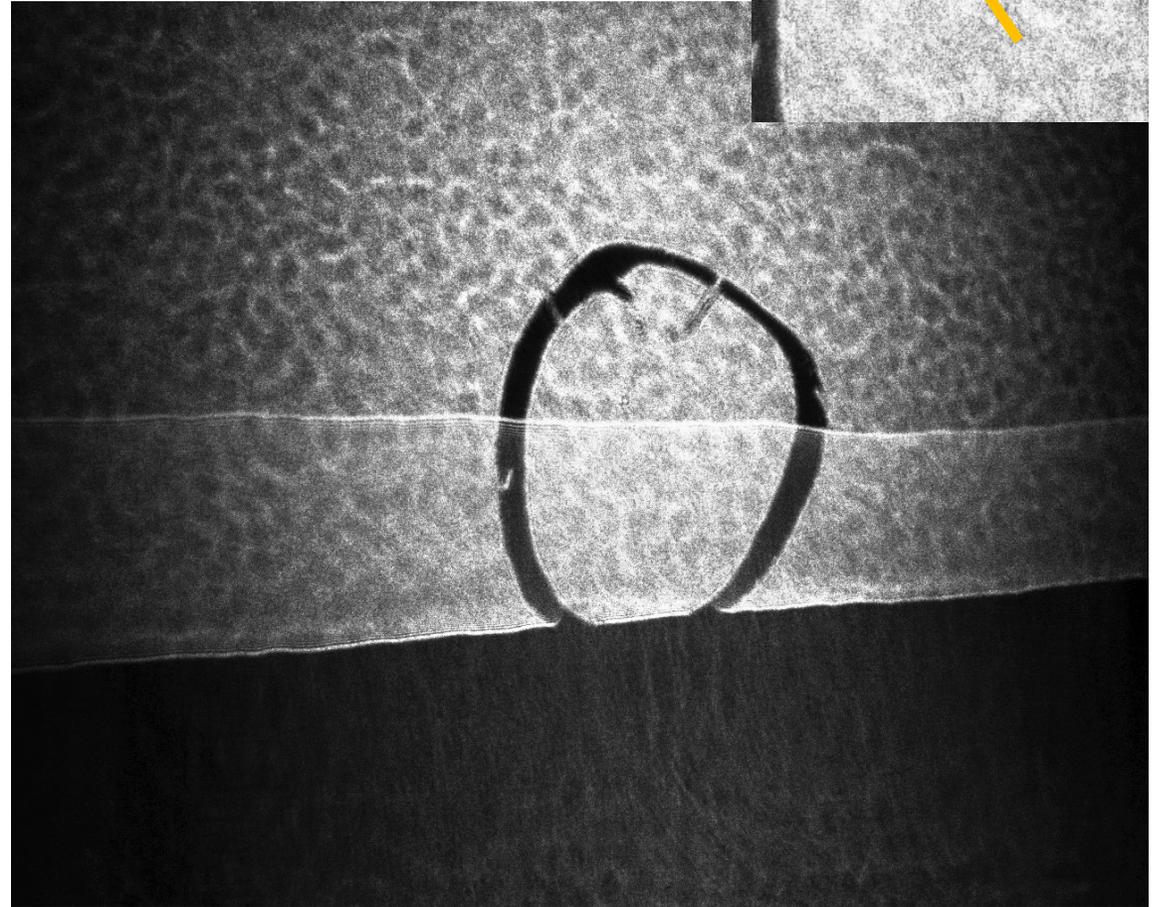
zástřík

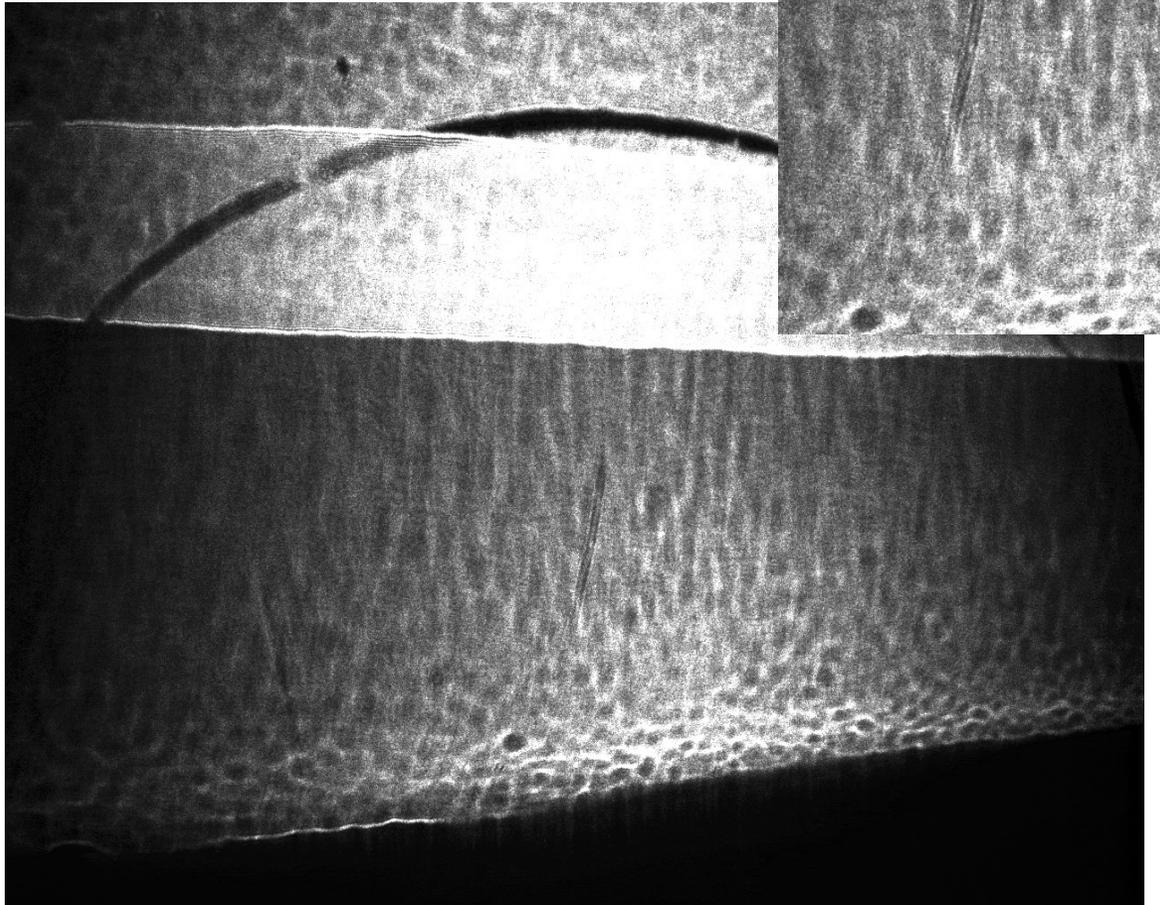
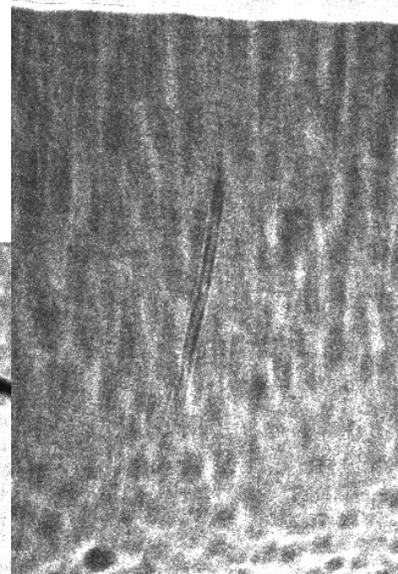
Průchod světla krytem - koherentní zdroj světla (Fresnelova difrakce)

šlíra v čiré

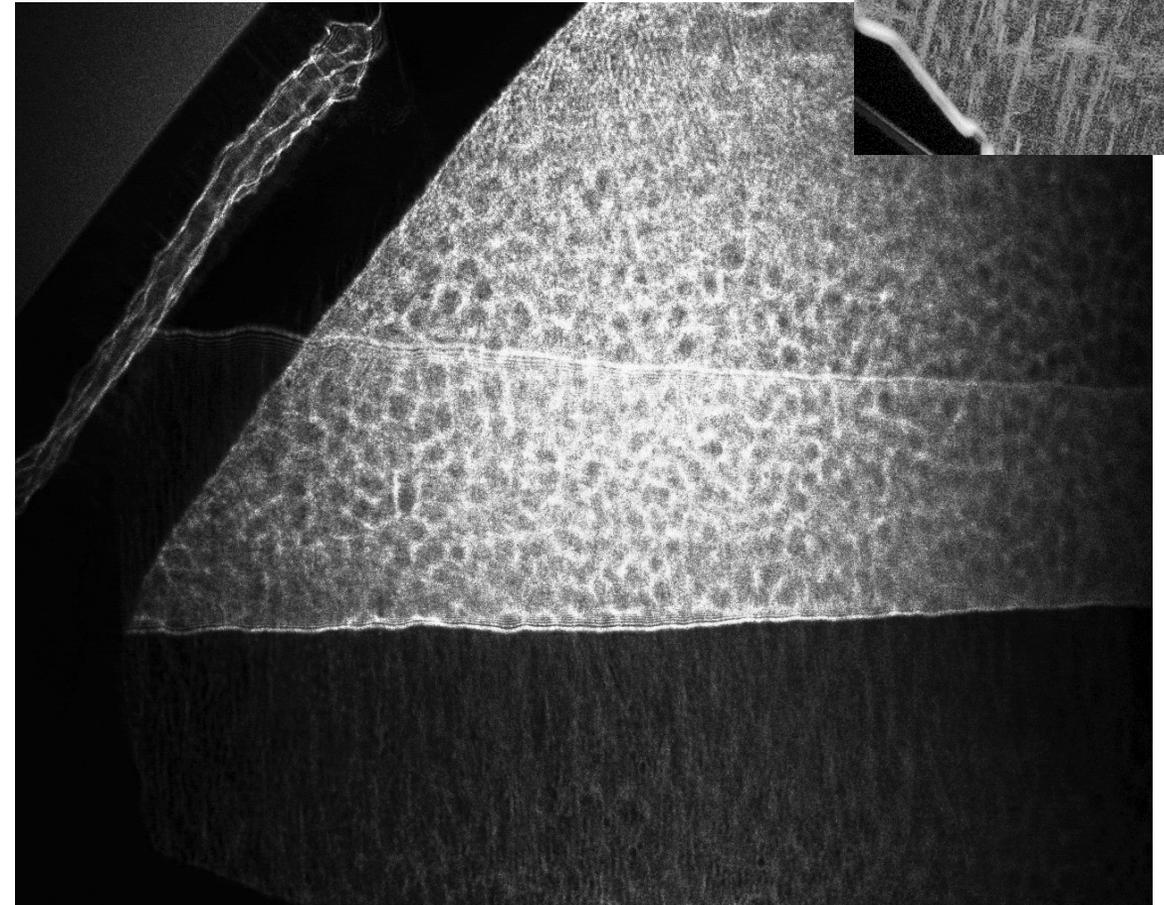
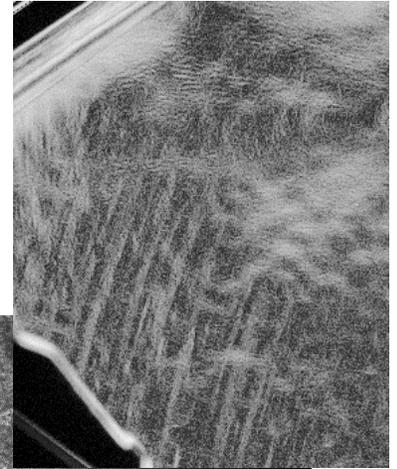
matné
(nerovný povrch výlisku pod lakem)

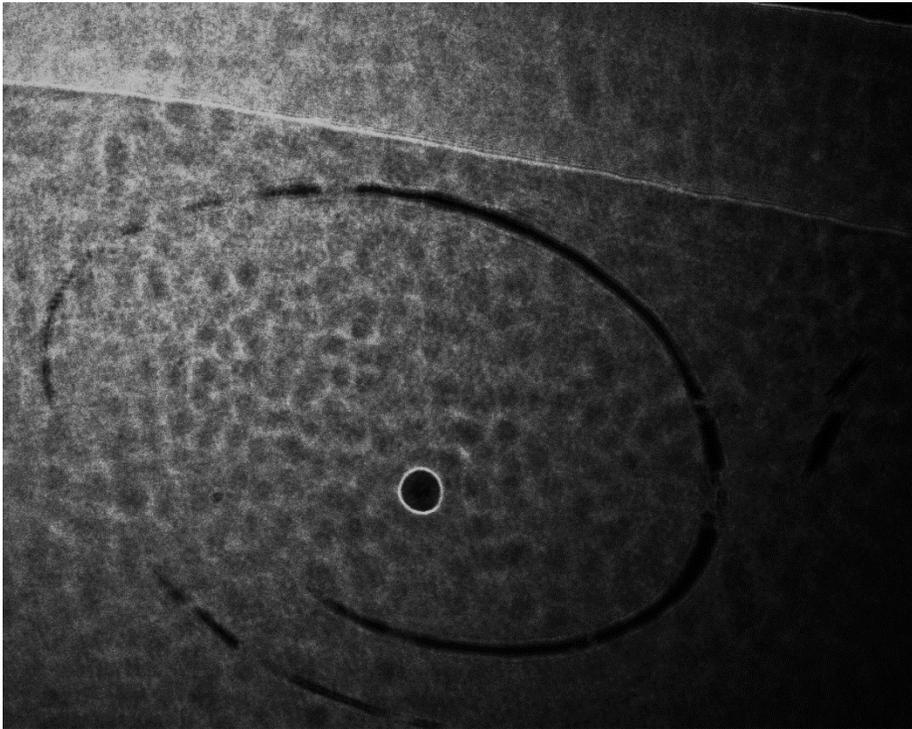
Průchod světla krytem - koherentní zdroj světla (Fresnelova difrakce)

mastné/voda na povrchu skla pod lakem

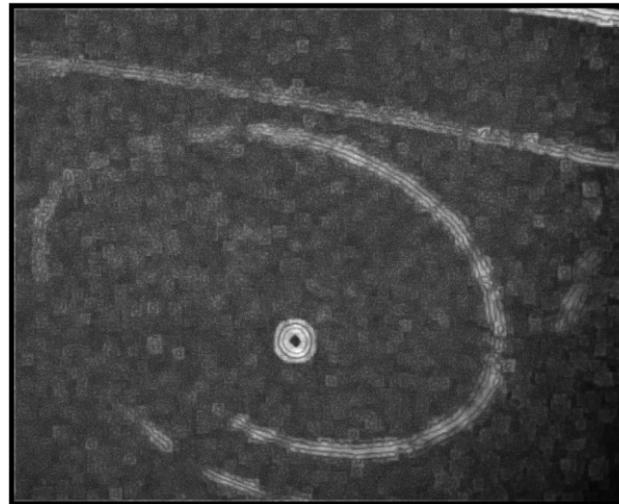
výsledek vyhodnocení

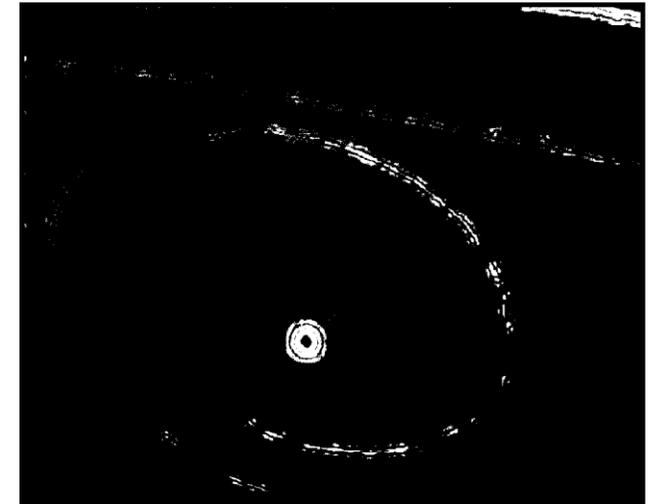
pixely tvořící vadu

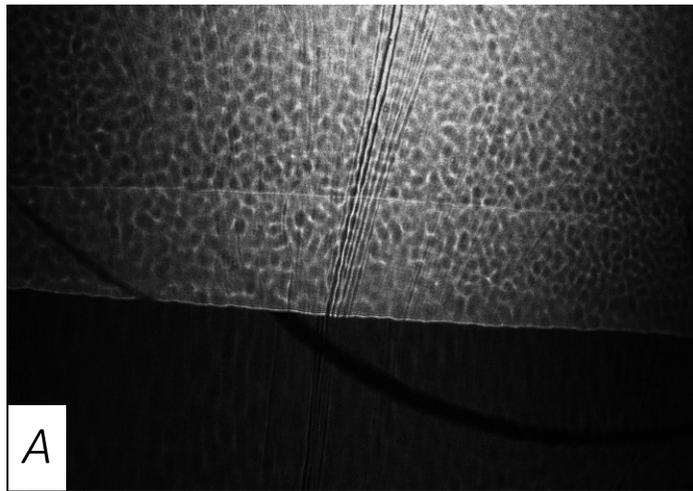
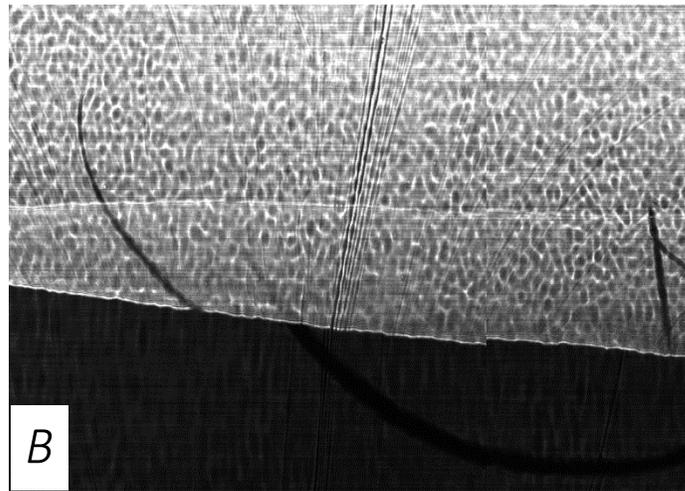
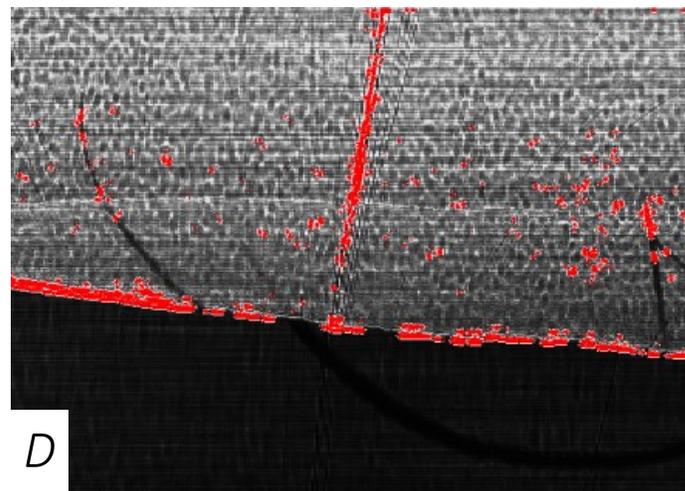
podstříky, mapy

nerotující stínítko

*A-C: Výsledek skenování
s krokem po 0,25 mm.*

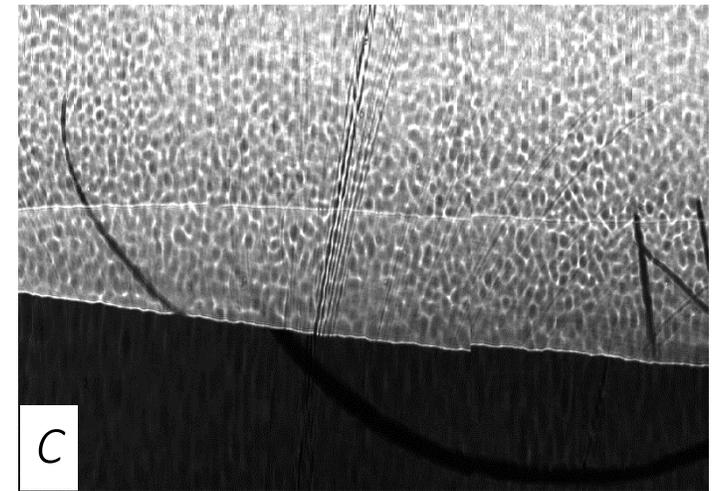
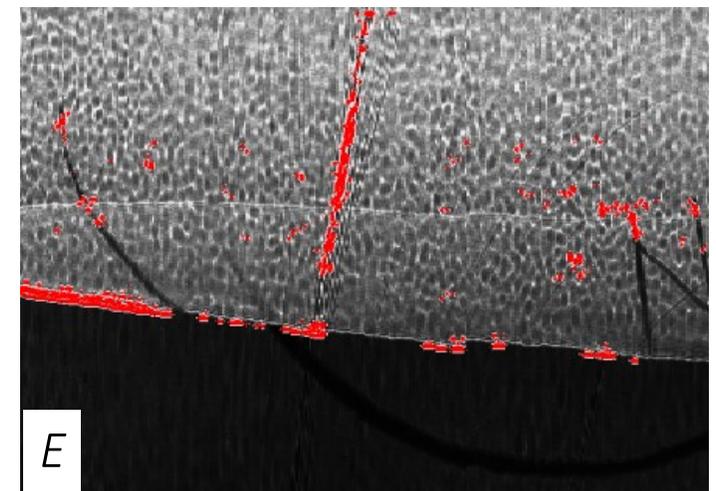
D, E: Výsledek vyhodnocení.

rotující stínítko

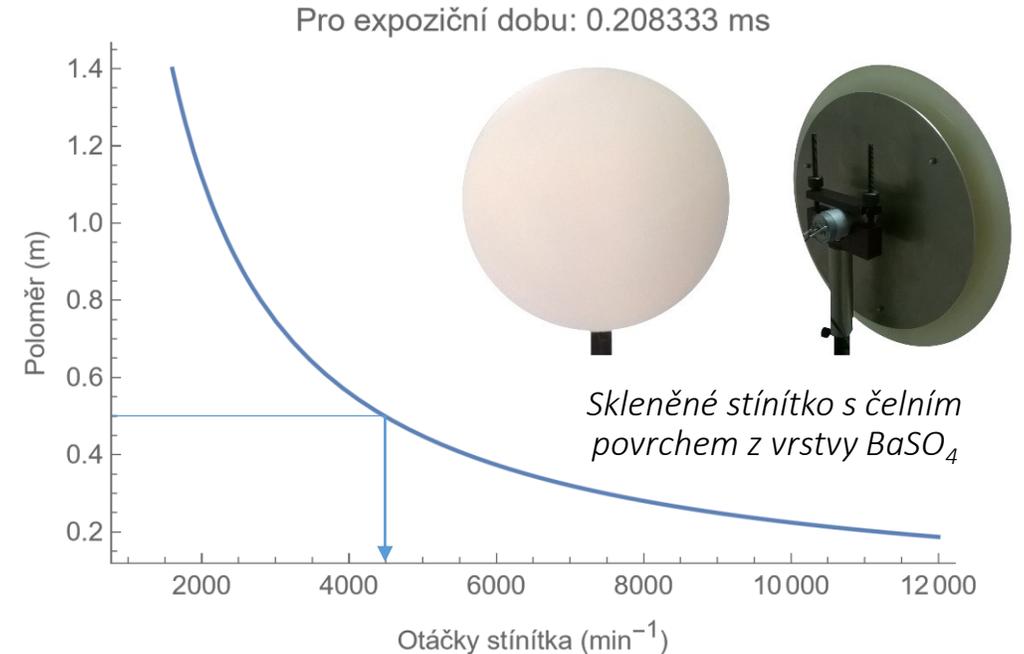
- Efekt vysokých otáček stínítka
 - víření prachu,
 - falešné vady.

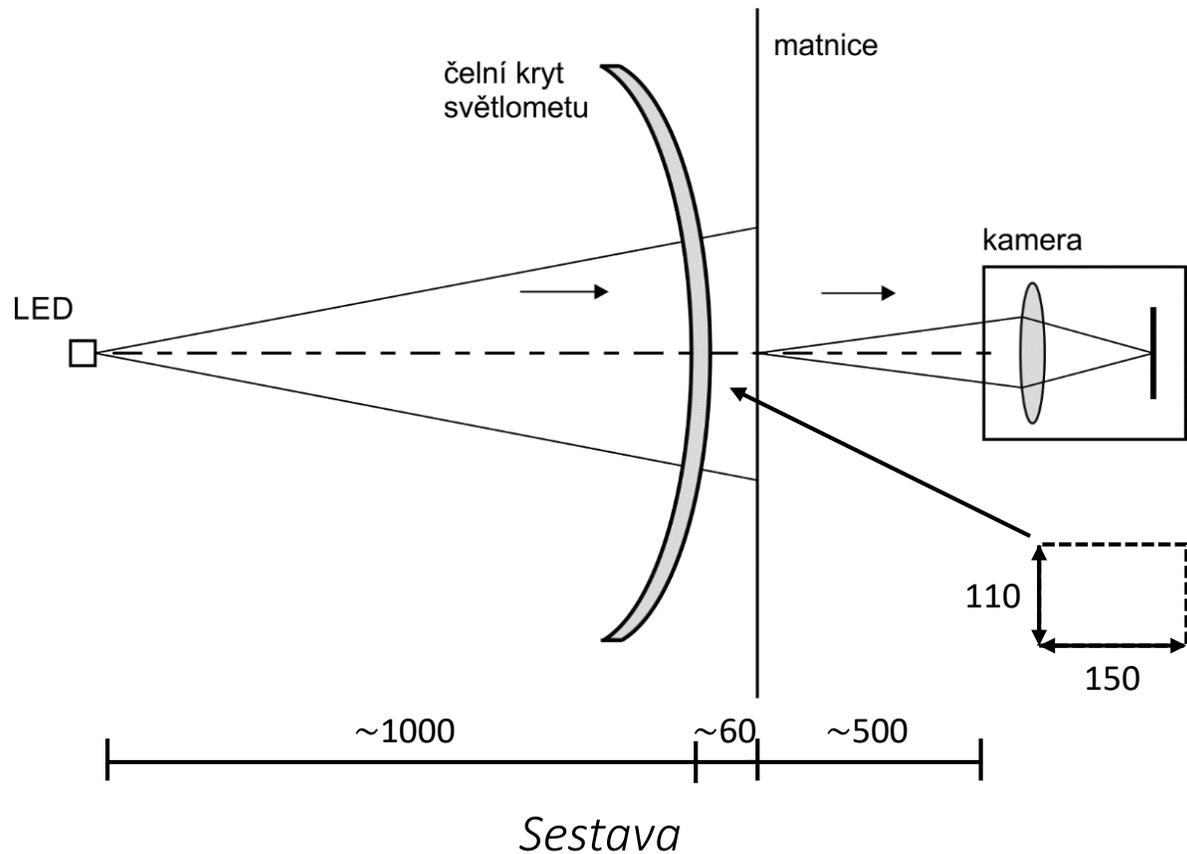
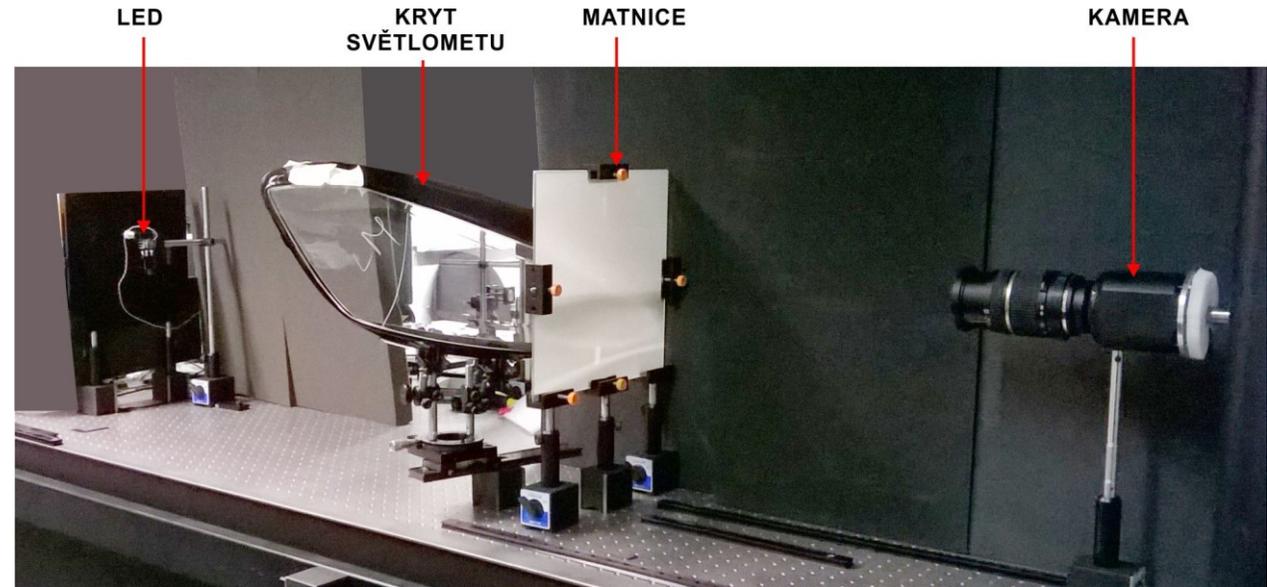
Průchod světla krytem – částečně koherentní zdroj světla

LED

- fázové

Laboratorní provedení sestavy

- nižší kontrast obrazu pomerančové kůry laku (OPKL),
- kontrast vady vyšší než kontrast OPKL,
- ostrost obrazu po celé ploše snímku.

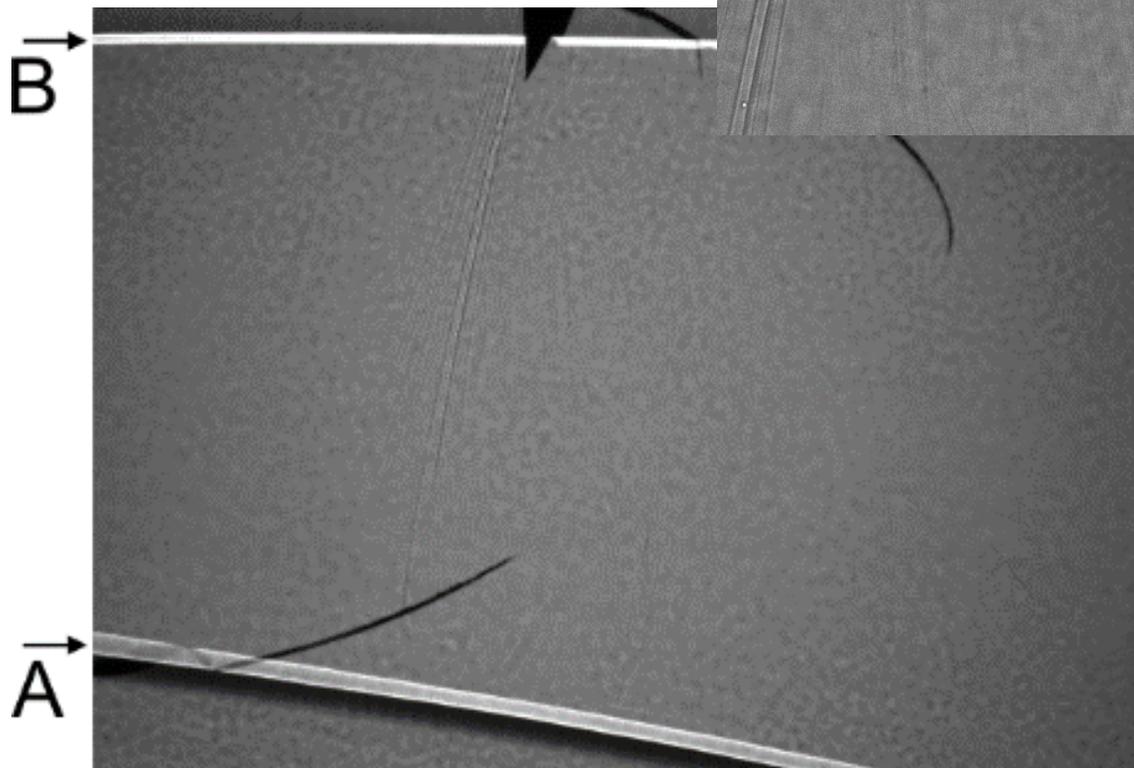
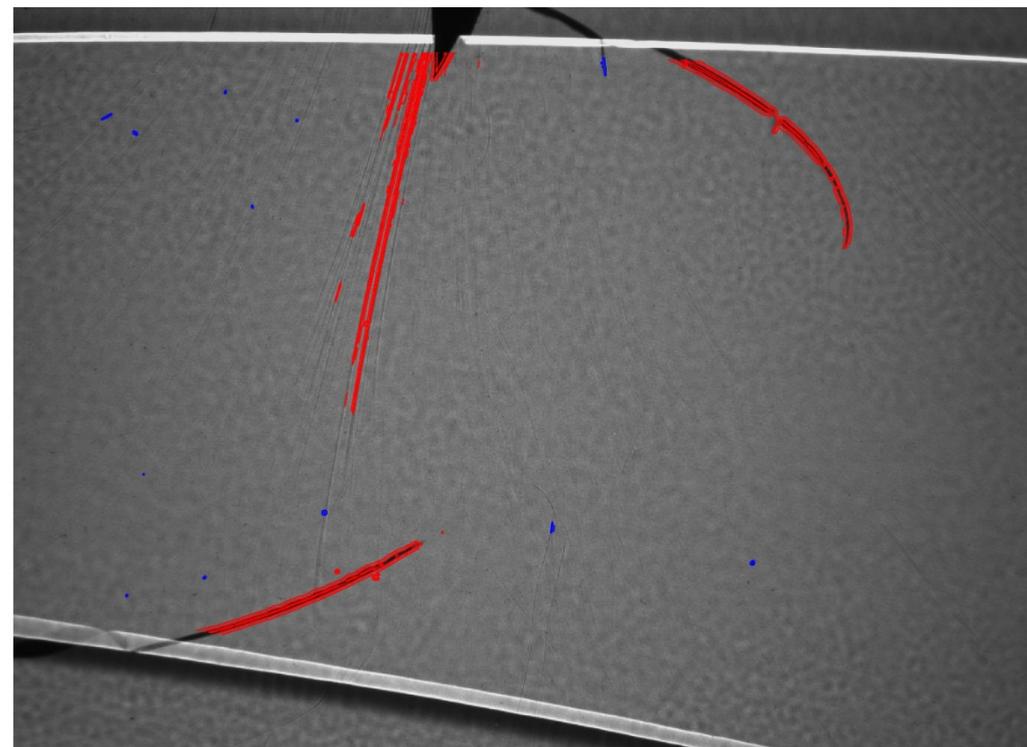
podstříky, mapy

výsledek detekce vad

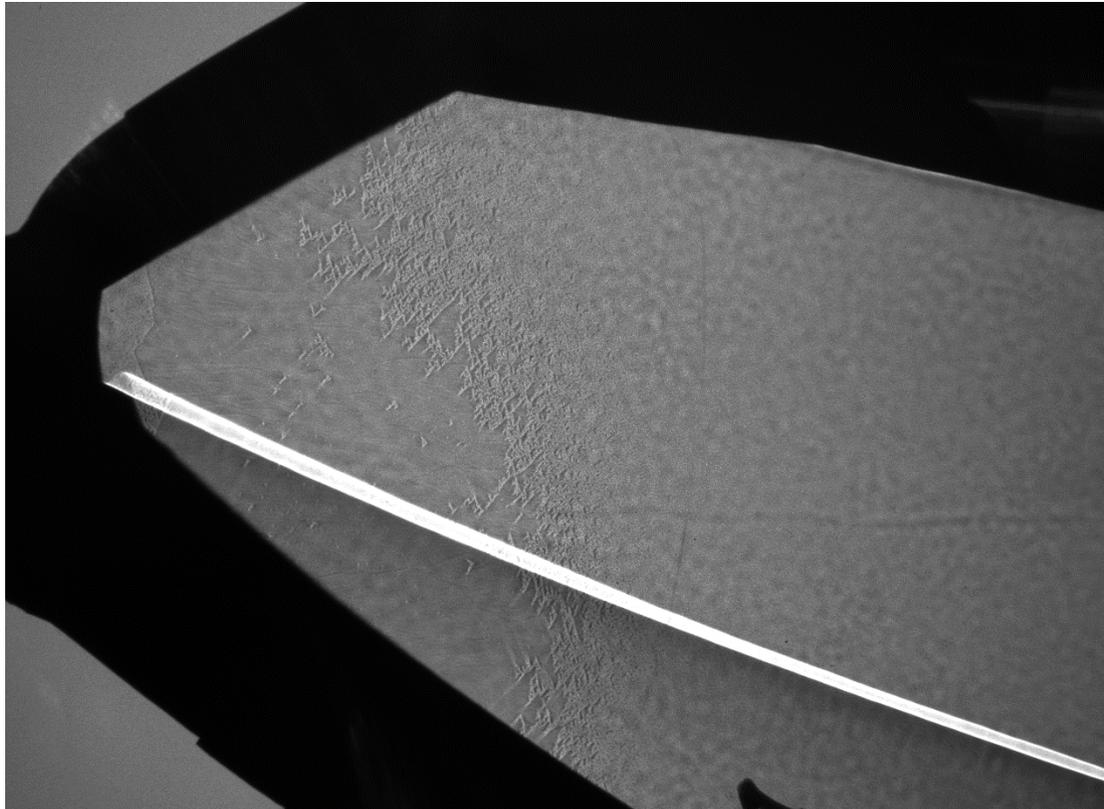
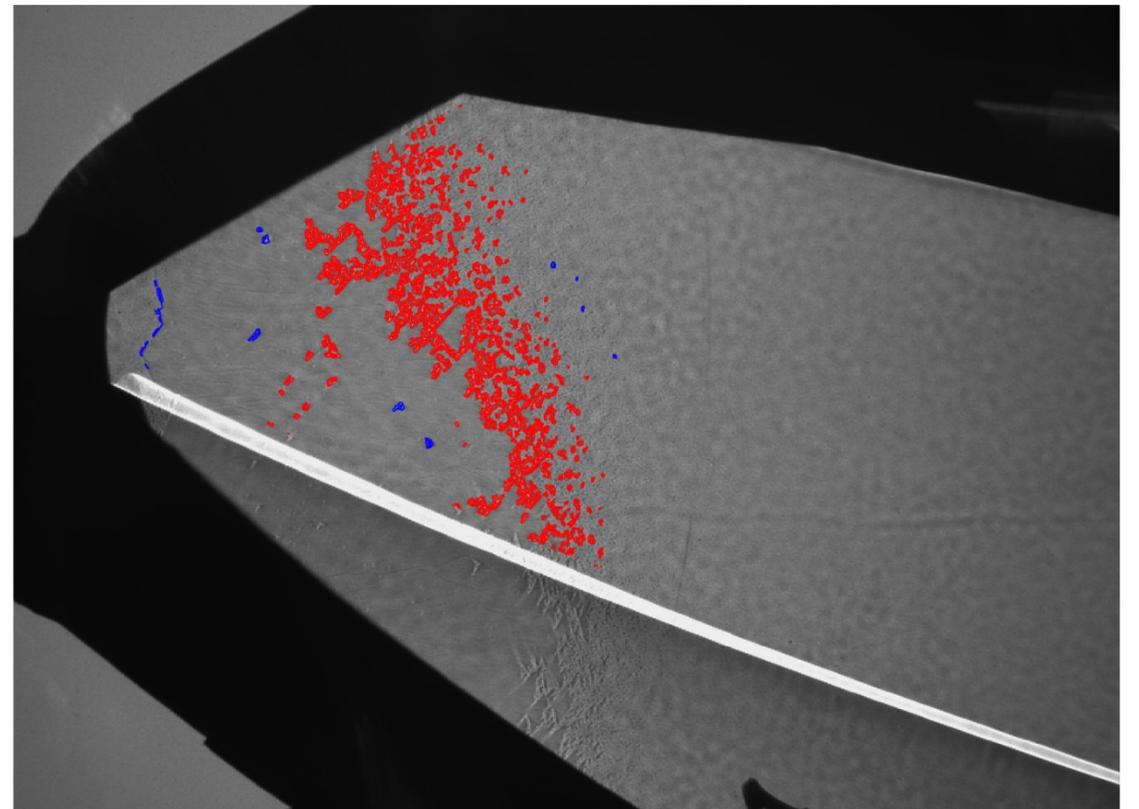
mapy/lis

výsledek detekce vad

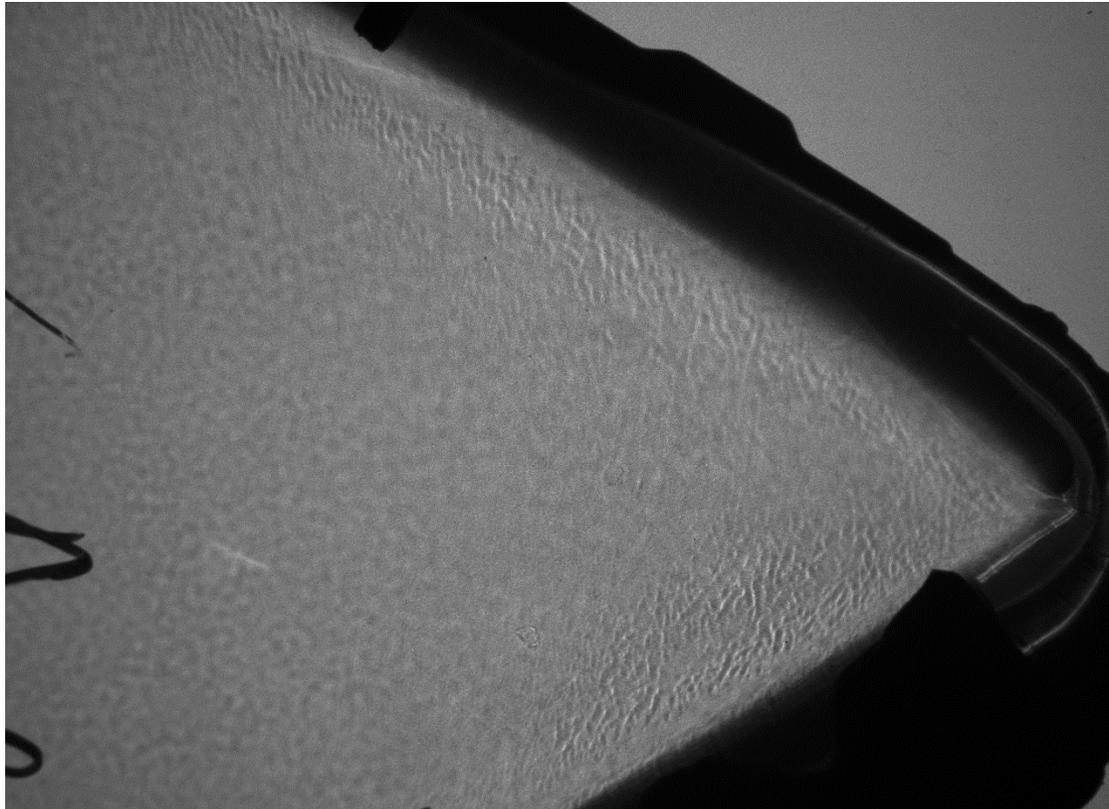
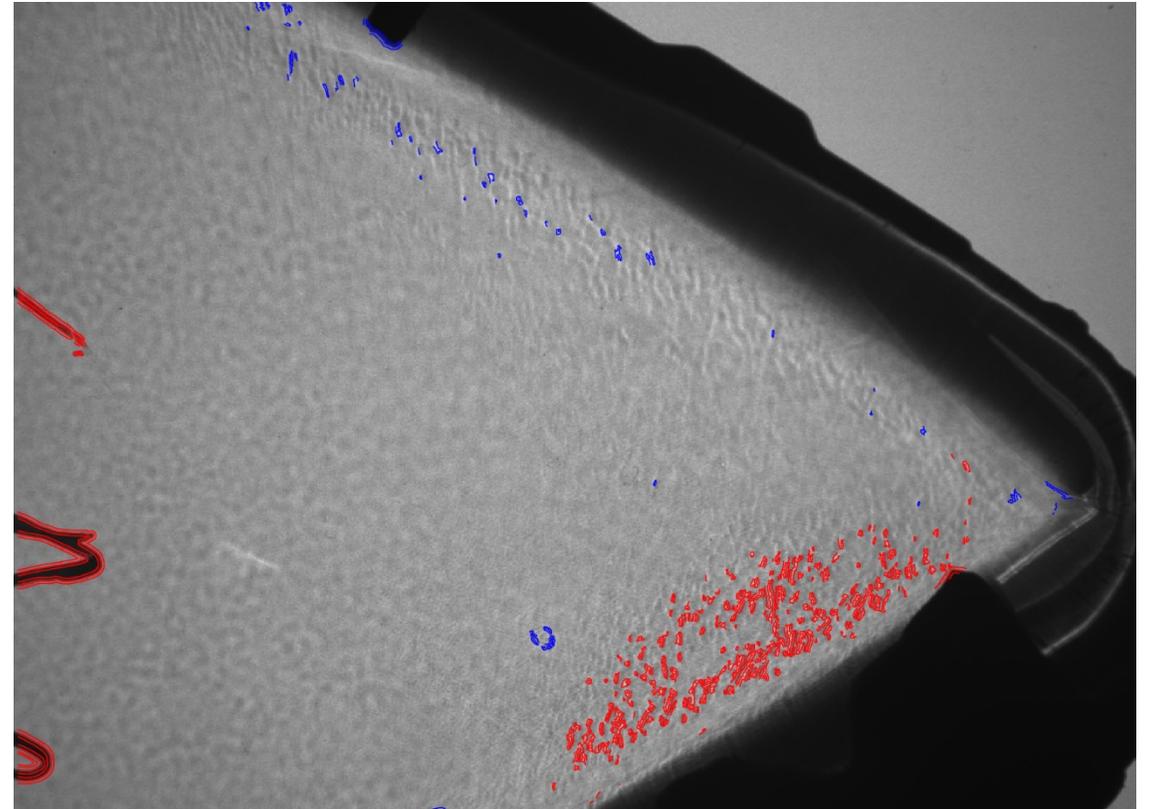
mapy/lis

výsledek detekce vad

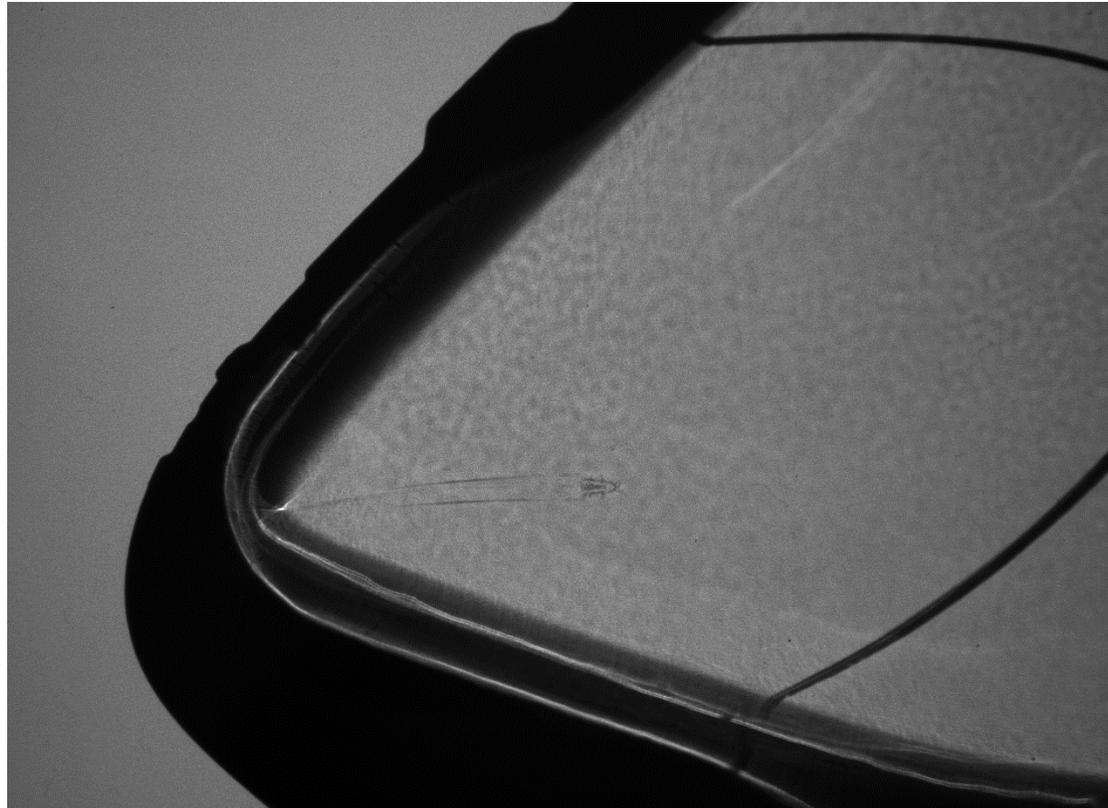
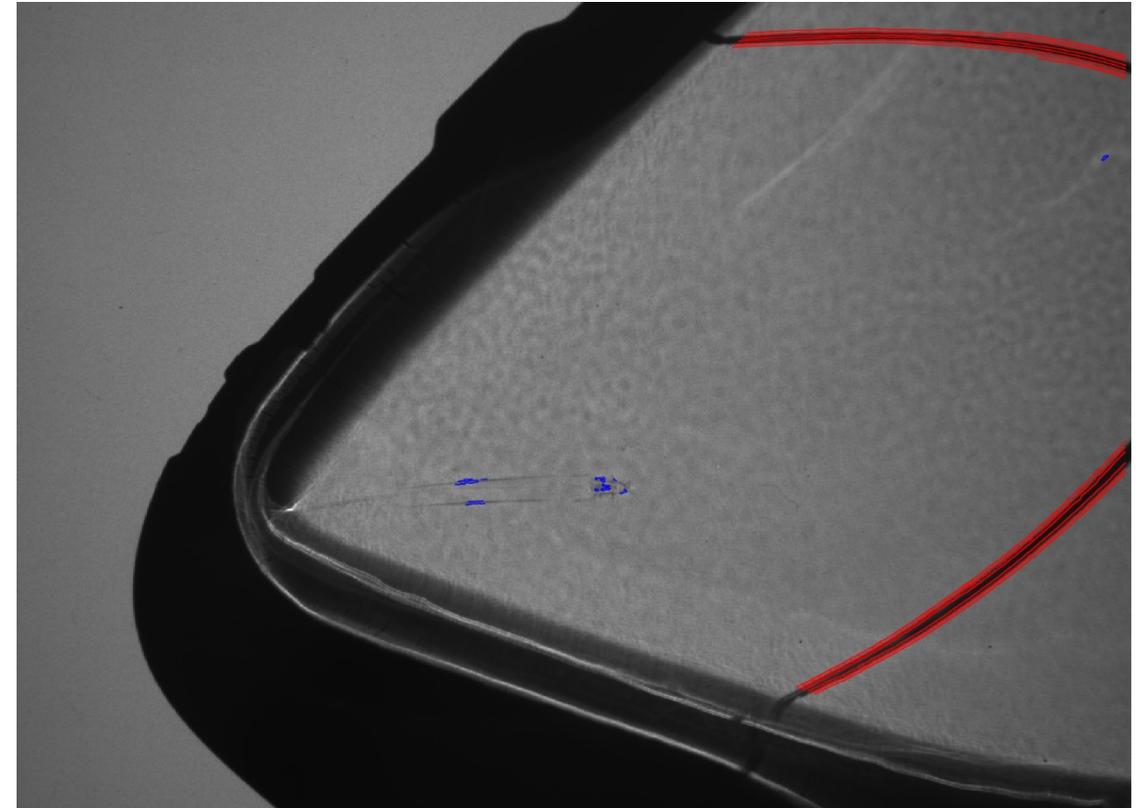
stříbření, šlíry v čiré oblasti

výsledek detekce vad

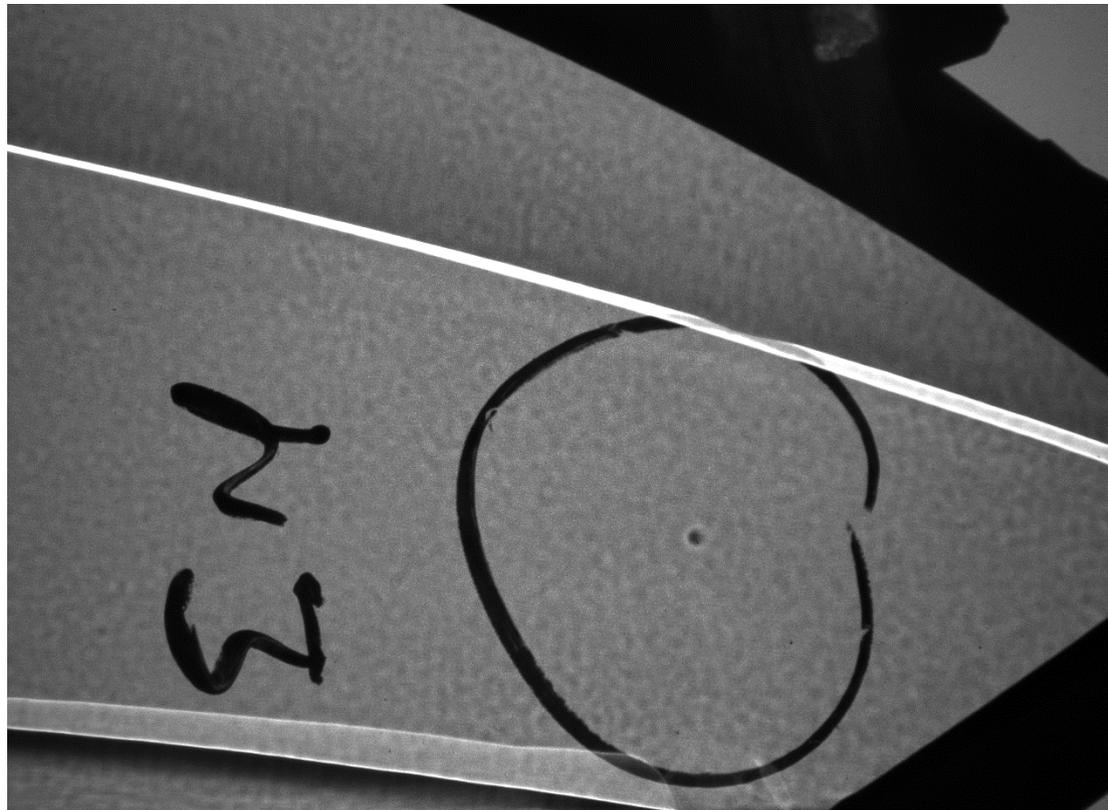
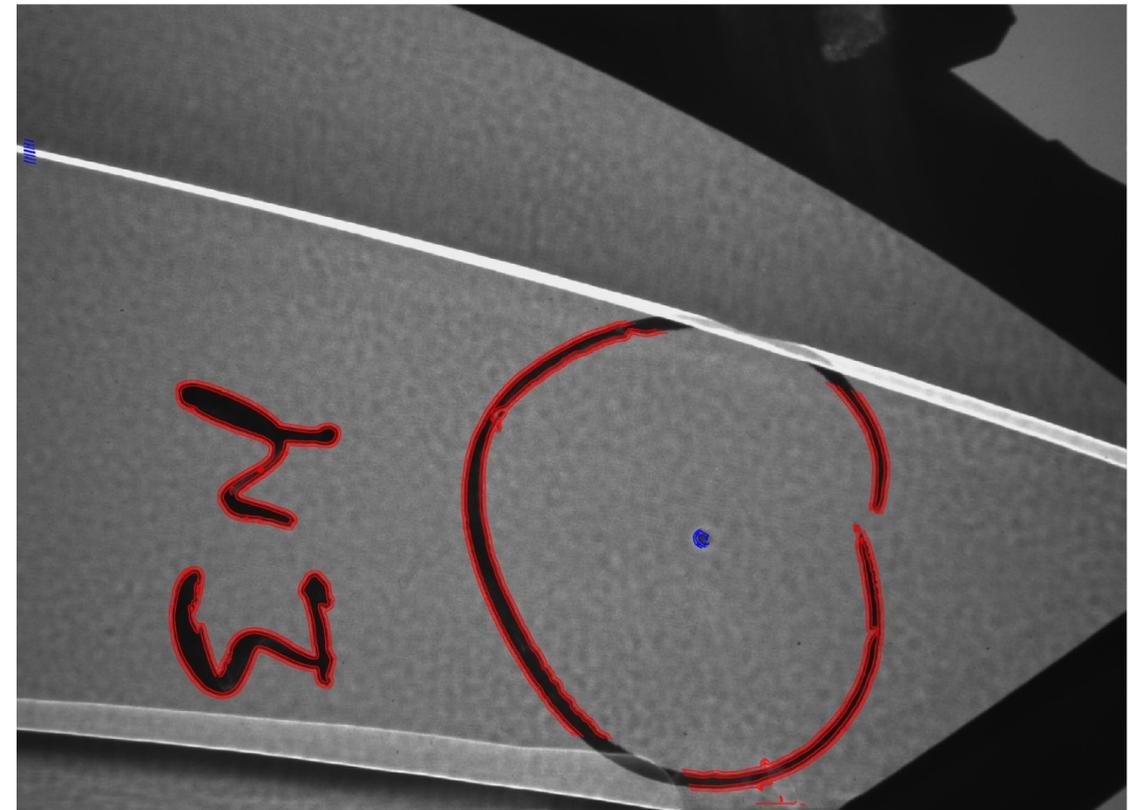
N3-08

mastné/lis

výsledek detekce vad
