Vady reflektorů a plastových dílců

Petr Šmíd, Pavel Pavlíček

Společná laboratoř optiky Univerzity Palackého a Fyzikálního ústavu
Akademie věd České republiky,
Olomouc

- Úkol
 - vývoj metody/metod pro automatickou identifikaci vad v krytu předního světlometu.

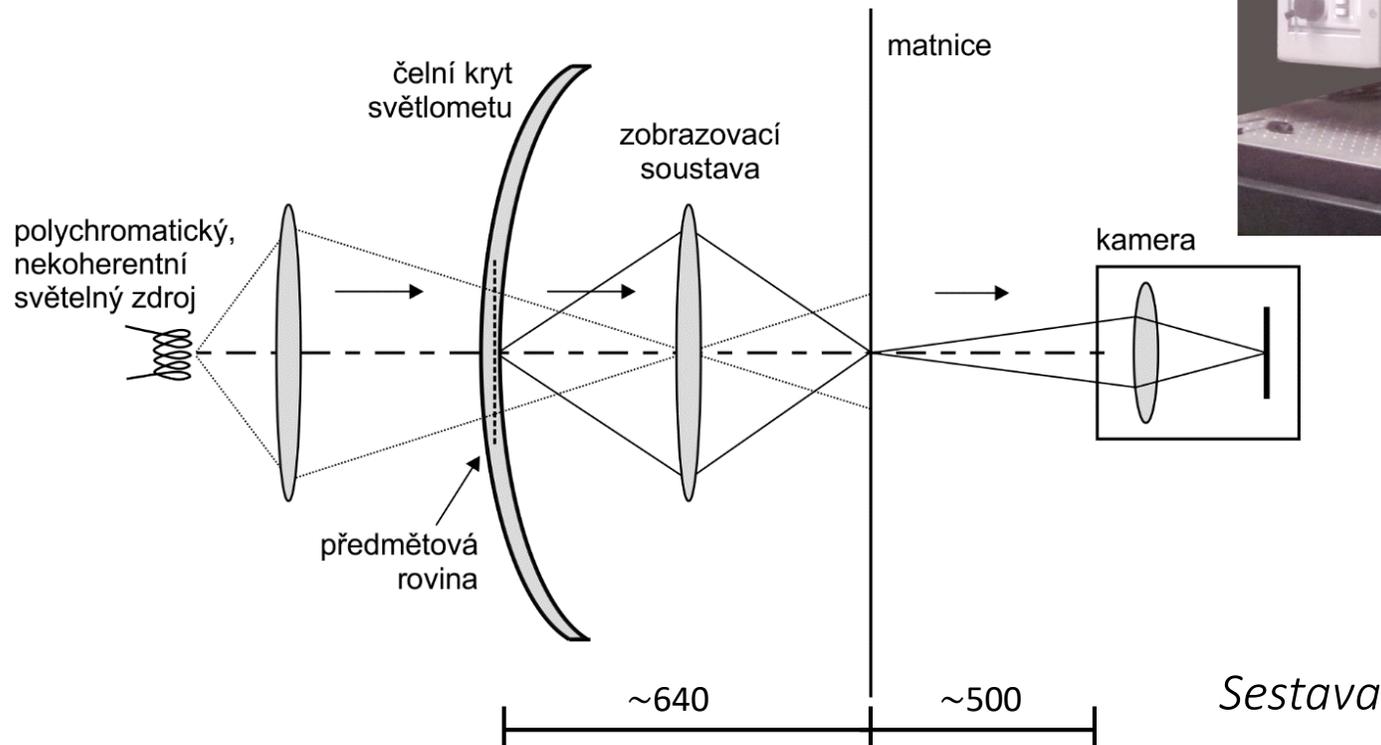
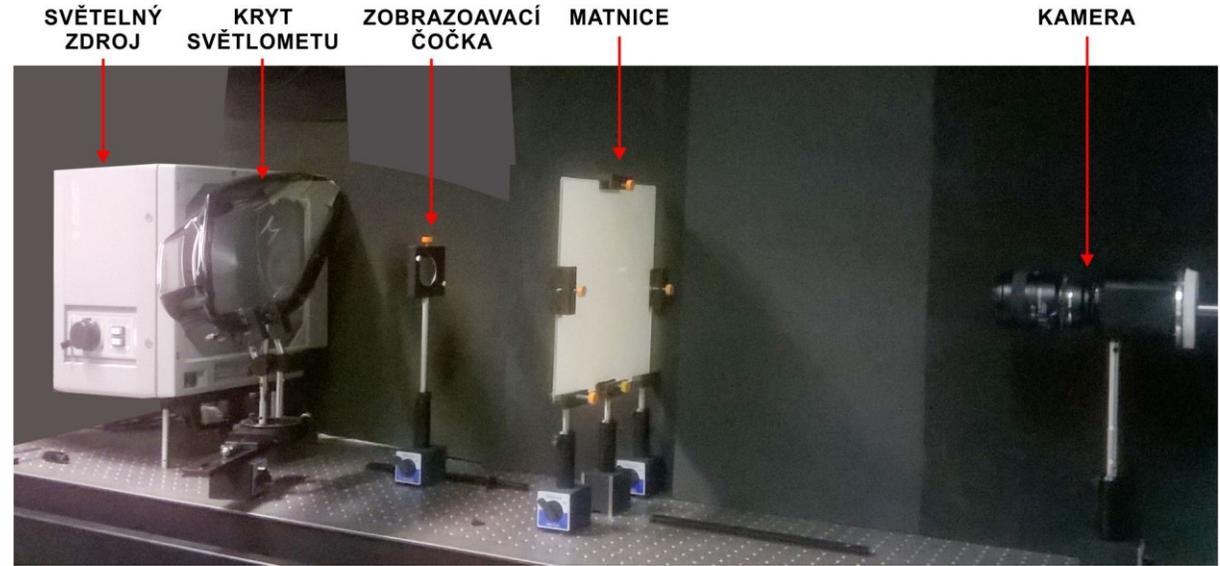
Průchod světla krytem - nekoherentní zdroj světla

žárovka

- amplitudové

Laboratorní provedení sestavy

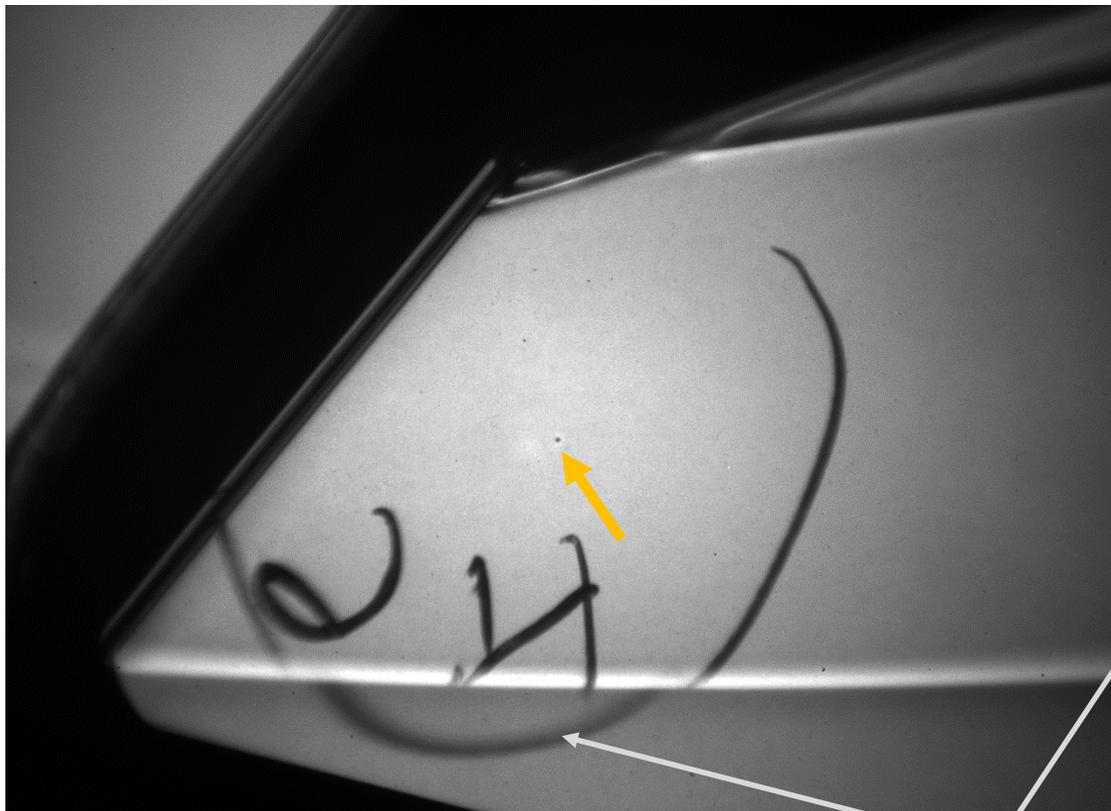
N6-05

prach

neostrý obraz

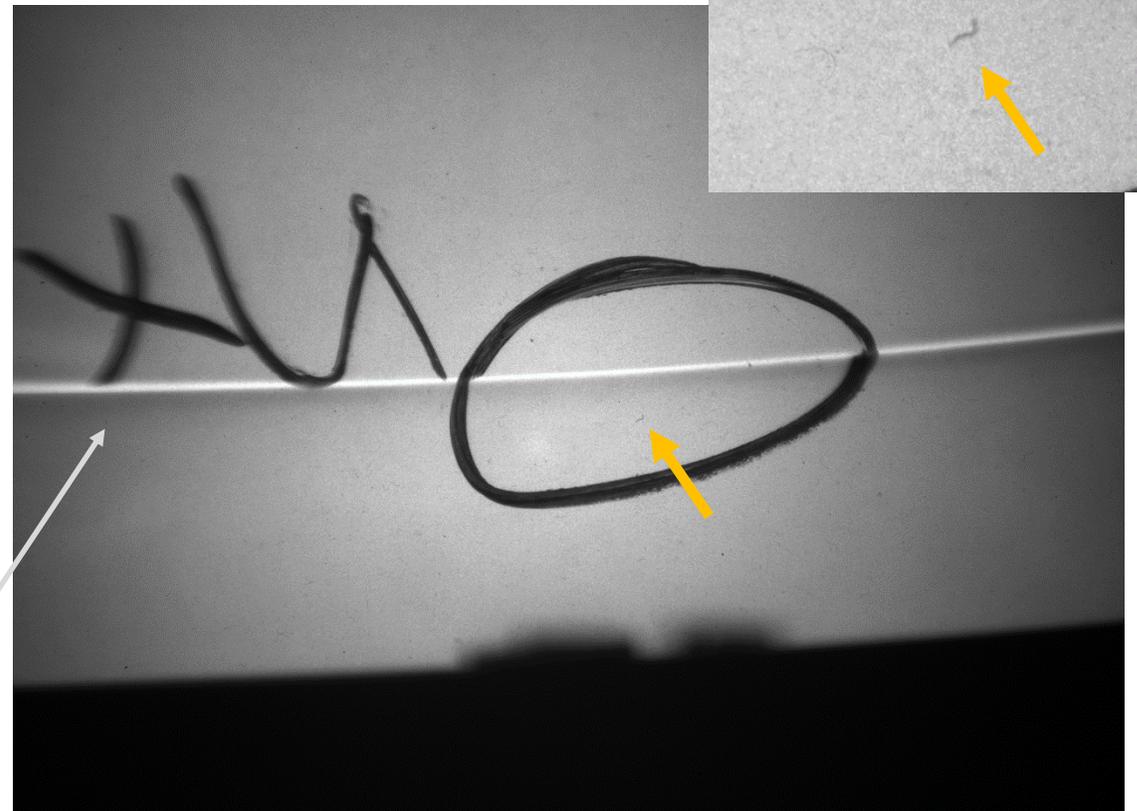
NX-01

cizí tělíčka – výskyt ve hmotě
nezaměňovat s prachem

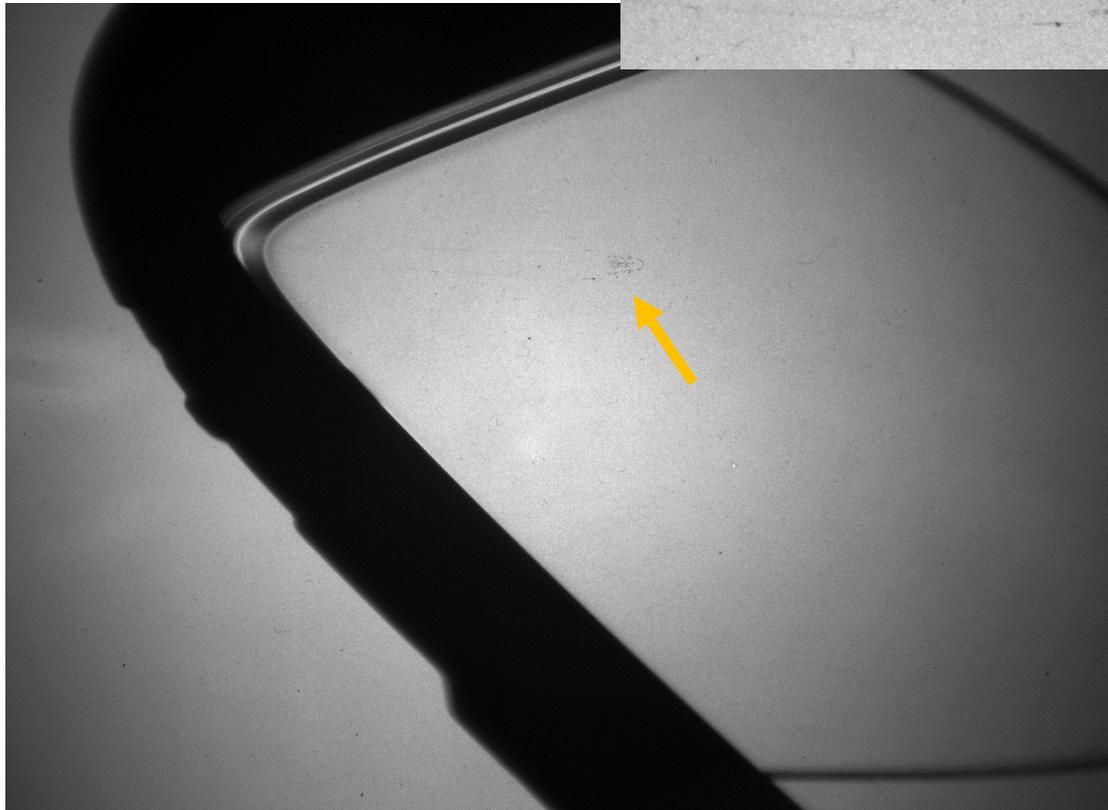
NS-02

stříbření, šlíry v čiré oblasti

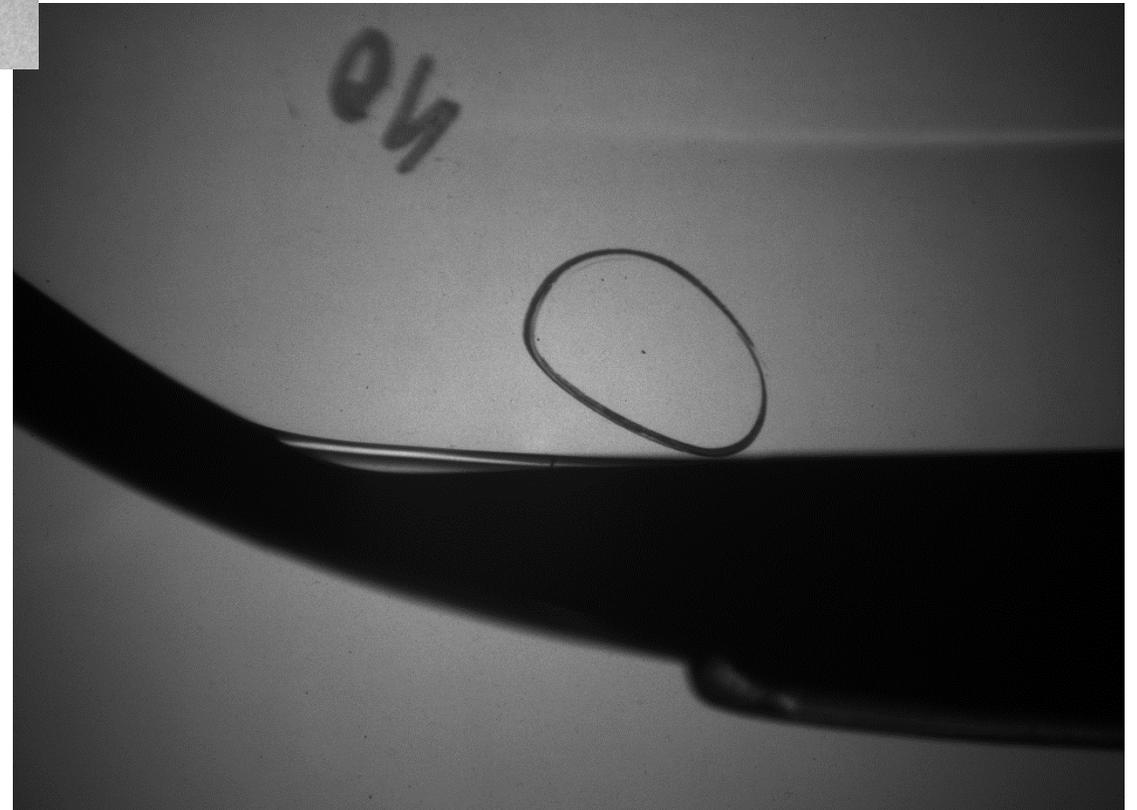
NO-06

nedolitě/lis
